**TINDAKAN PREVENTIF**  
**LAPORAN KHUSUS KENDALA YANG MEMPENGARUHI HASIL PRODUKSI HARIAN**

Seksi : Konstruksi NB

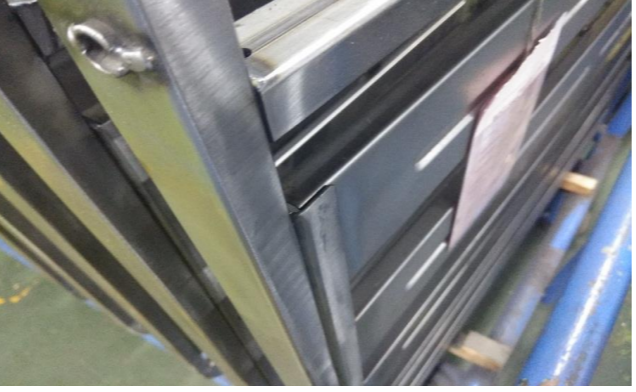
NO	TEMUAN	ANALISA PENYEBAB	TANGGAL	JUMLAH	GAMBAR	LOKASI TEMUAN	Tindakan Korektif	Tindakan Preventif
1	2	3	4	5	6	7	8	9
1	Angle K pada sunoko bottom A terdapat celah	SDM kurang teliti dalam melakukan self checking	18 oktober 2019	8

Kontruksi	Dilakukan proses pemeriksaan dan pengetokan terhadap angle yang masih ada celah	Dilakukan pelatihan untuk SDM terkait, dan penegasan dalam melakukan self checking serta diadakannya label status inpeksi sesuai dengan tindakan perbaikan dalam poin temuan CPAKB No. 4 pada bagian produksi.
2	Las titik pada bottom A terlepas	Masih menggunakan sunoko yang lama yaitu ukuran 865	20-Nov-19	6

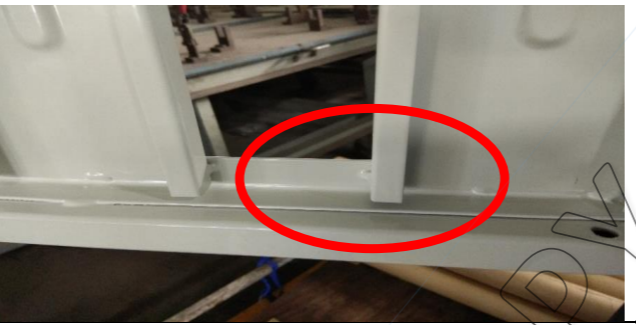
Kontruksi	Dilakukan proses pengelasan ulang	Tidak akan memakai plate sunoko yang lama yaitu ukuran 865
3	Las titik antara sunoko dengan angle terlepas	Masih menggunakan sunoko yang lama yaitu ukuran 865	21-Nov-19	4

Kontruksi	Dilakukan proses pengelasan ulang	Tidak akan memakai plate sunoko yang lama yaitu ukuran 865

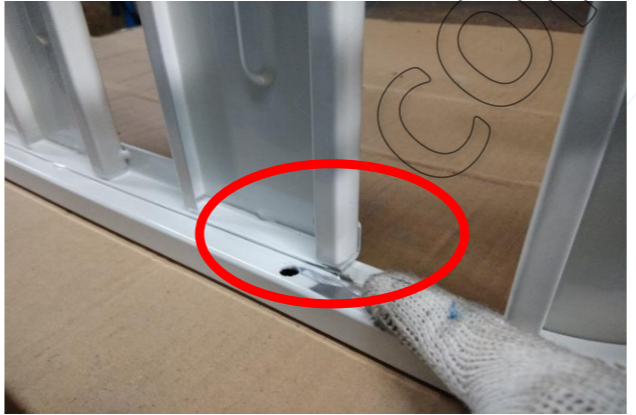
4	Las antara sunoko dengan angle f dengan sunoko dengan bottom C	Masih menggunakan sunoko yang lama yaitu ukuran 865	20-Nov-19	3

Kontruksi	Dilakukan proses pengelasan ulang	Tidak akan memakai plate sunoko yang lama yaitu ukuran 865

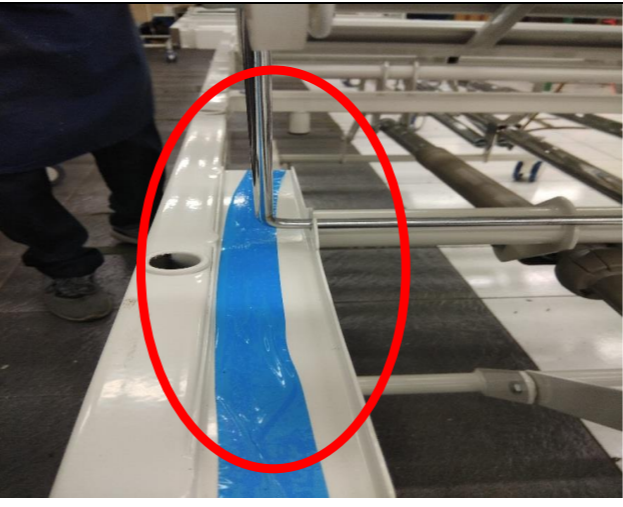
5	Roller support kentob	Penyimpanan pada saat handling	21-Nov-19	2

Assembling Nursing bed	Dilakukan perbaikan dengan cara diketok	Untuk proses penyimpanan lebih hati-hati dan untuk balok penyangga harus pada posisi yang aman dimana posisi tidak boleh kena Roller Support.
6	Las antara sunoko dengan angle f dengan sunoko dengan bottom C	Proses pengelasan kurang pijar	22-Nov-19	2

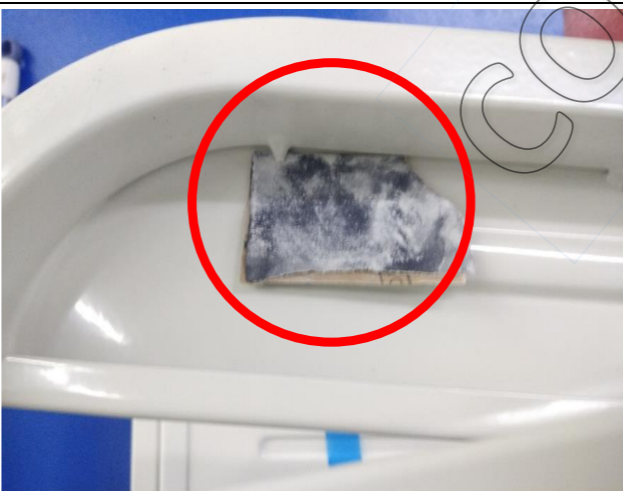
Assembling Nursing bed	Dilakukan pengelasan ulang dibagian konstruksi	Poin lasan harus sesuai dengan titik yang akan di las, arus serta voltase harus sesuai dengan Standard pengelasan.
7	Lasan antara sunoko dengan bottom frame terlepas	Proses pengelasan kurang pijar	22-Nov-19	6

Assembling Nursing bed	Dilakukan pengelasan ulang dibagian konstruksi	Poin lasan harus sesuai dengan titik yang akan di las, arus serta voltase harus sesuai dengan Standard pengelasan.
8	Side Frame terslep terlalu dalam	Operator kurang teliti dalam melakukan penyelepan	15 oktober 2019	3
