TINDAKAN PREVENTIF

LAPORAN KHUSUS KENDALA YANG MEMPENGARUHI HASIL PRODUKSI HARIAN

Seksi : Assembling NB

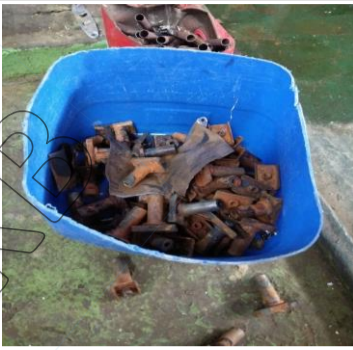
NO	TEMUAN	ANALISA PENYEBAB	TANGGAL	JUMLAH	GAMBAR	LOKASI TEMUAN	Tindakan Korektif	Tindakan Preventif
1	2	3	4	5	6	7	8	9
1	Bracket FSR-001 terbakar sebanyak 79 pcs	Tidak memiliki hanger khusus dan menggunakan hanger yang bukan peruntukannya.	29 oktober 2019	79

Chrome Belakang	Diputuskan untuk G2	Sebagai tindakan pencegahan agar tidak terulang kembali, dibuatkan Hanger Khusus untuk Komponen Bracket FSR-001. Dengan meminta bantuan kepada bagian Engineering Facility.
2	Bottom A permukaannya kulit jeruk	Setelah selesai proses konstruksi dan masuk cat, Bottom tidak langsung di cat dan menunggu selama kurang lebih 8 hari hingga cat powder coating datang	19-Nov-19	1

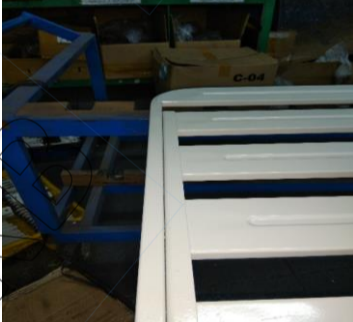
6	Cat Pada bottom C permukaannya kulit Jeruk.	Terlalu tebal proses pengecatannya	23-Nov-19	3

Assembling Nursing Bed	Dilakukan penyelepan dan pengecatan ulang	Akan dilakukan koordinasi dengan bagian Finishing cat, khususnya operator cat agar Metode pengecatan diperbaiki.
7	Cat pada permukaan Bottom B tipis	Metode penyemprotan tidak merata	27-Nov-19	1

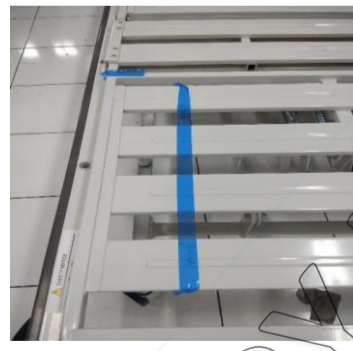
Assembling Nursing Bed	langsung dispray ulang	Dilakukan pelatihan untuk SDM terkait, untuk memperbaiki metode pengecatan.
8	Cat pada permukaan Bottom C tipis	Metode penyemprotan tidak merata	27-Nov-19	1

Assembling Nursing Bed	langsung dispray ulang	Dilakukan pelatihan untuk SDM terkait, untuk memperbaiki metode pengecatan.
9	Bottom B ada guratan bekas oli yang keluar dan terlihat jelas	Karena pada saat keluar dari konstruksi dan masuk cat menunggu terlalu lama untuk dilakukan proses cat	22-Nov-19	9
