## Materi Pelatihan Perawatan Bed Tipe CB-7003D

**Tabel 1. Metoda dan Urutan Kerja Penggantian Crank Assy \* Kasus Hi-Lo**

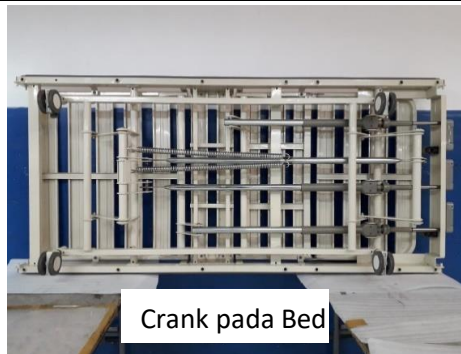
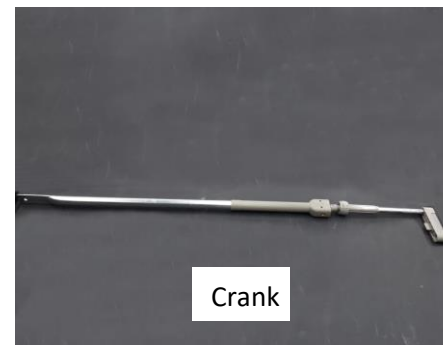
No	Urutan Kerja	Metoda/Cara Kerja
1	Naikkan Bed sampai level tertinggi	Putar Crank Handle ke kanan dan berhenti dimana gaya naik menjadi lebih berat
2	Lepaskan kedua Spring	Lepaskan kedua Spring dengan menggunakan JIG Pengait
3	Turunkan Bed sampai ke level Terendah	Putar Crank Handle ke kiri dan berhenti diposisi stoper bertemu
4	Lepaskan Ujung Crank Rod Comple	Lepaskan Snap pin dan tarik Pin-nya
5	Lepaskan Crank ASSY	1. Buka Label Instuksi pada handle dan buka screw-nya, selanjutnya lepaskan handle.

2. Lepaskan kedua bolt M10 yang menempel pada cross member
		3. Lepaskan Crank Assy
6	Pemasangan CRANK ASSY	1. Pada lubang Cross Frame Foot Side pasang handle dengan screw dan kencangkan

2. Pasang kedua bolt M10 dan kencangkan
		3. Pasang ujung sumbu Rod pada Bracket torque Tube menggunakan Pin, collar dan snap pin.
7	Naikkan Bed sampai level tertinggi	Putar Crank Handle ke kanan dan berhenti dimana gaya naik menjadi lebih berat
8	Pasang kedua Spring	Pasang kedua Spring dengan menggunakan JIG pengait
9	Turunkan Bed sampai ke level Terendah

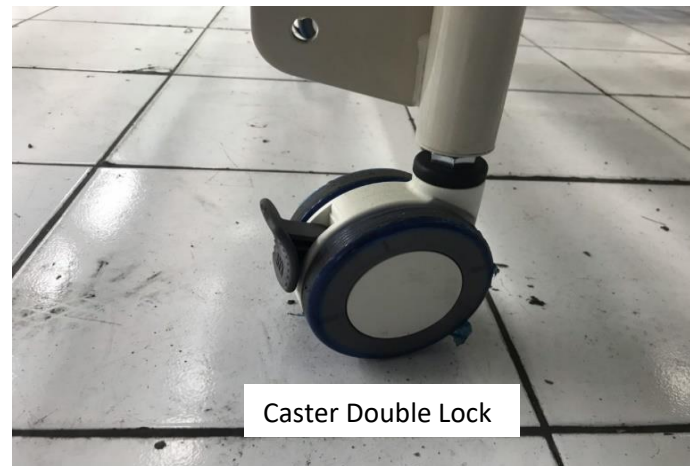
No	Urutan Proses	Metoda/Cara Kerja
1	Siapkan semua yang berhubungan dengan pekerjaan penggantian	Naikkan bed dengan memutar crank handle searah jarum jam sampai ada cukup ruang (antara lantai dan caster), kemudian pasang dudukan pengganjal
2	Lepaskan Caster	Kendurkan Nut (mur) dengan kunci pas 21 mm dan lepaskan caster
3	Pasang Caster	Ulir caster dimasukkan ke (ulir) foot pipe setelah keras baru dikencangkan menggunakan kunci pas
4	Pastikan pemasangan sudah benar	Pastikan Spring Washer dia. 16 rata, tidak ada celah
5	Keluarkan dudukan pengganjal	Putar crank handle searah jarum jam setelah ada ruang maka dudukan pengganjal ditarik keluar.
6	Pastikan fungsi operasinya	Pastikan rotasi maju dan mundur secara mendatar tanpa ada kelainan. Pastikan tidak ada kelainan pada fungsi lock.
